CASO CLÍNICO DESTACADO REGENERACIÓN ÓSEA - ABRIL 2022

DRA. VANESSA RUIZ MAGAZ Y DR. ALVISE CENZI VENEZZE

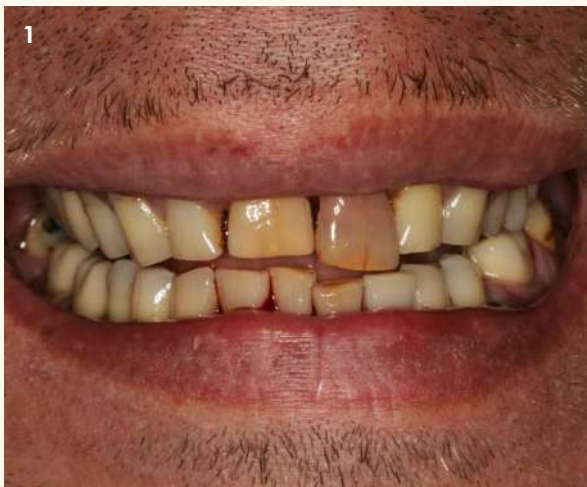
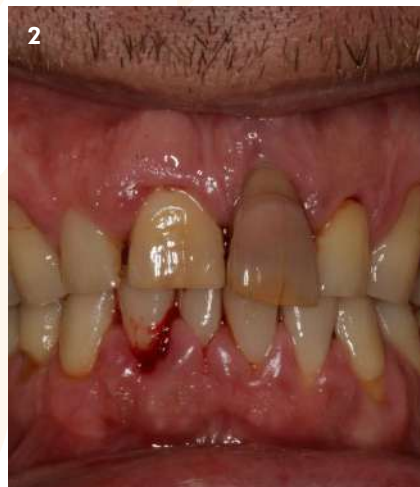
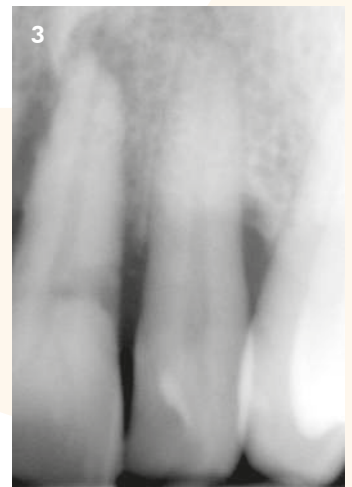
1 y 2. Situación inicial del paciente. 3. Situación radiográfica previa.

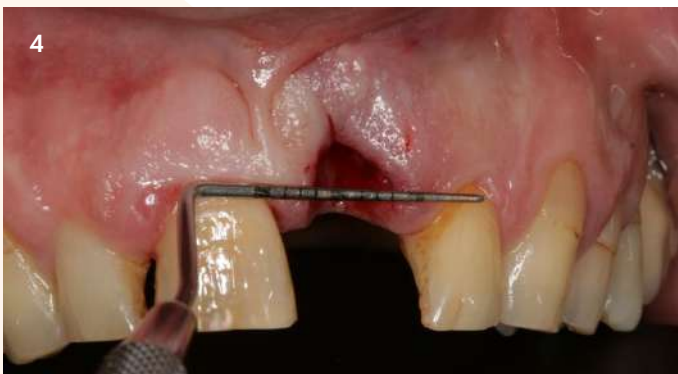
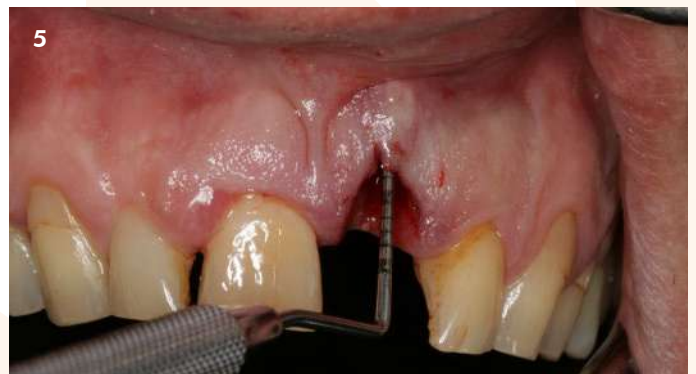
4 y 5. Extracción de pieza 21 y medición del defecto.

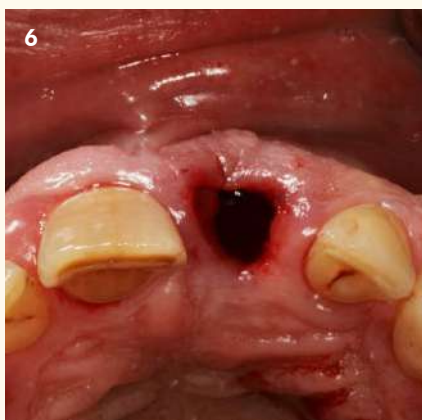
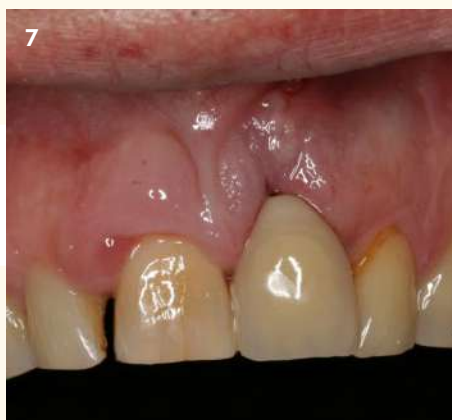
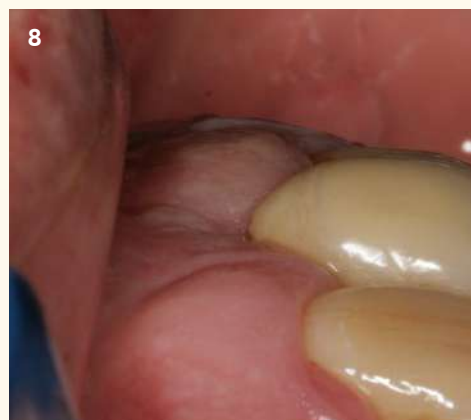
6. Defecto óseo. 7 y 8. Colocación del provisional.

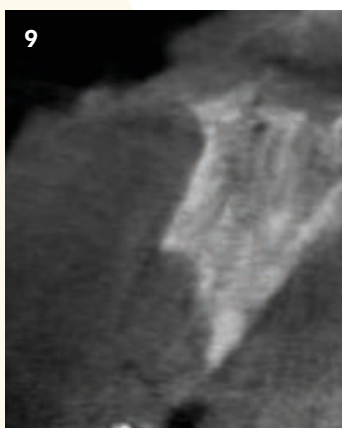
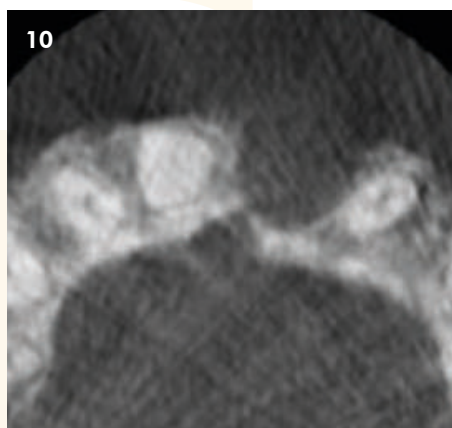
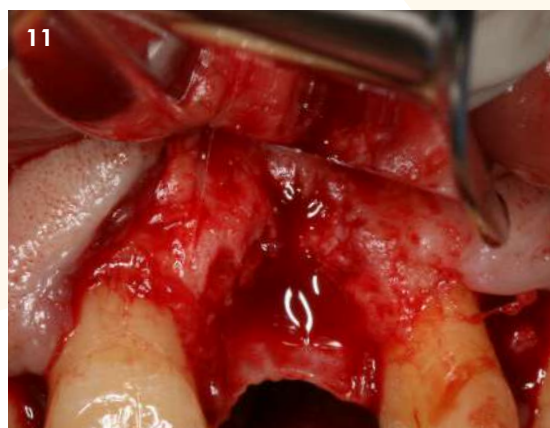
9 y 10. CBCT previo a la cirugía 6 semanas después de la colocación del provisional. 11. Cirugía 6 semanas después.
